PMDA 医療安全情報

pmda No.36 2013年 3月

チューブやラインの抜去事例について

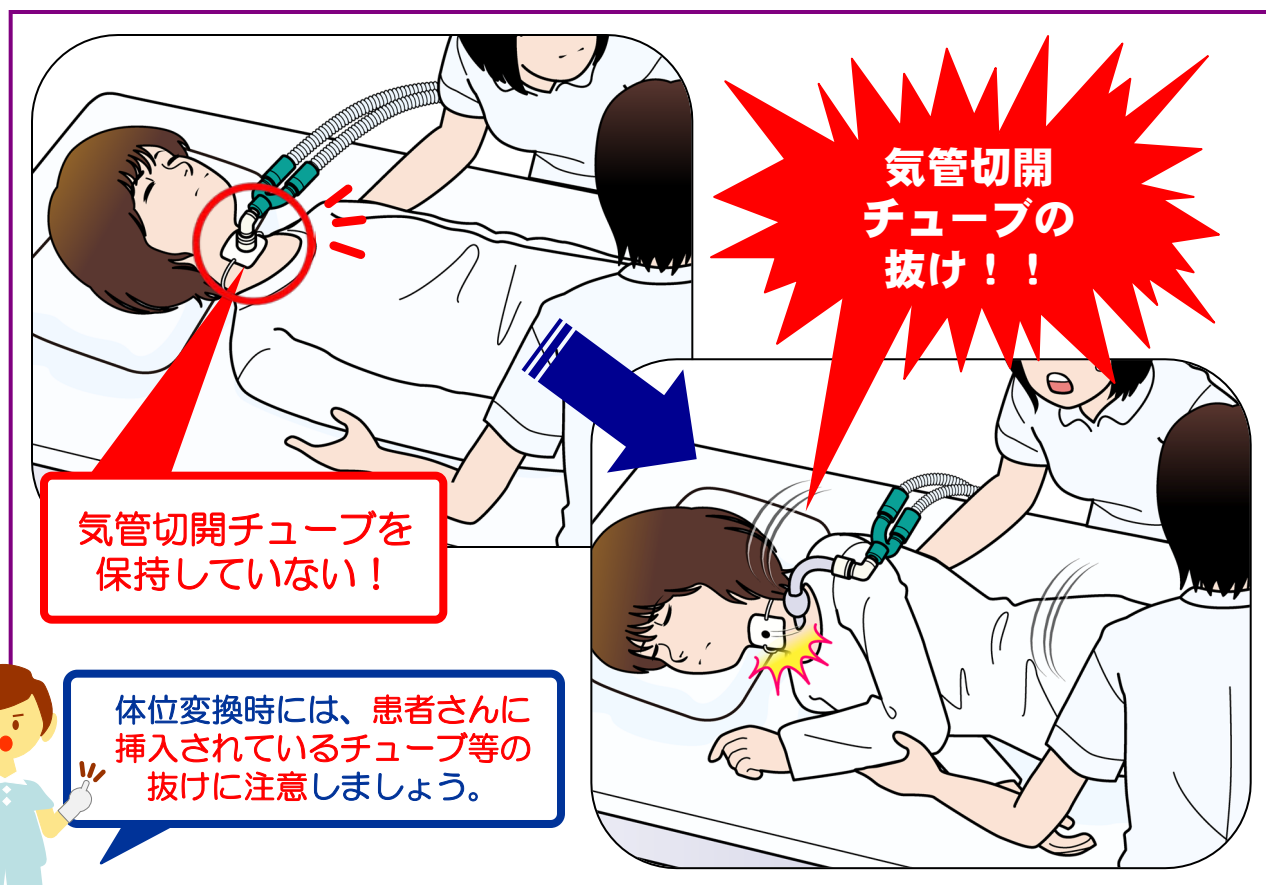
(事例1) 人工呼吸器装着中の患者さんの体位変換を行った際、気管切開チューブや呼吸回路を保持していなかったために、気管切開チューブが抜けてしまった。

- 人工呼吸器装着中の体位変換は、気管切開チューブなどを保持して行うこと。

1 体位変換時などの注意点
